**Изучение качества подземных вод в различных источниках поселка
Досчатое**

Выполнил: студент IV курса
группы 32 Сиднева А.И.
Руководитель: Лесков И.Ю.

Нижегородская область
г.Выкса
2018г.

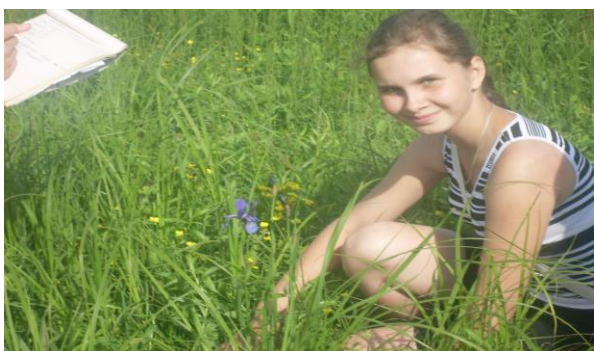
Рис.7.Растительность около родников

воды была около $+14^{\circ}$, а расход составил 6 л/ч. Окружающая растительность источника представлена несколькими видами осоки, хвоща, а так же встречались мать-и-мачеха, лютик едкий, касатик синий (Рис.6,7). Люди, живущие в районе «Слуда» используют воду для бытовых нужд. Они своими силами облагородили родник, окружив его металлическим коробом с крышкой. Но, по мнению Фролова Ю.А. , работника компании «Автономка», металлический короб не благоприятно сказывается на качестве воды. Вода в роднике застаивается и из-за этого имеет неприятный запах. Вокруг родника так же наблюдается мусор оставленный рыбаками (пластиковые пакеты, бутылки), следы костра, нефтяная пленка (Рис.8).

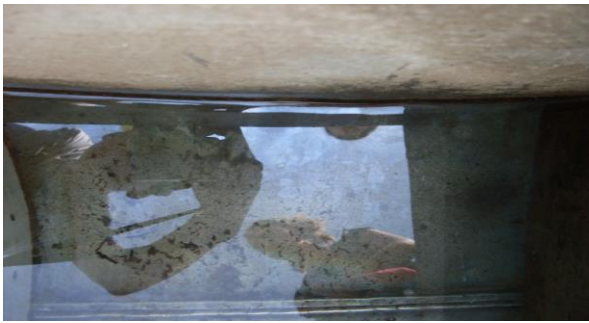
Рис.9.Нефтяная пленка

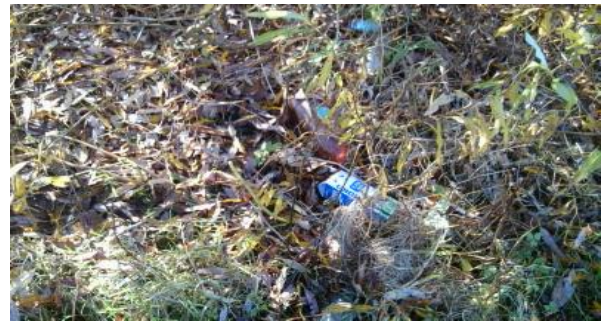
Люди не очень бережно относятся к этому роднику, при изучении не раз замечали около него бытовой мусор, выброшенный владельцами садов и рыбаками, нефтяная пленка на поверхности воды, в результате мытья автомобилей. А также вокруг родника видны следы половодья: коряги, палки, различная утварь (Рис.9).

Рис.10.Мусор вокруг родников

Оценка состояния территории вокруг родников показала, что она находится в неблагоприятном экологическом состоянии. Вокруг родников много мусора как бытового, так и природного материала, принесенного половодьем. Совместно с экологическим отрядом «Зубры» провели очистку территории вокруг родников от мусора. В 2016 году, при осмотре родника «Садовый», обнаружила заиливание водоприемной камеры, поверхность склона обрушилась. Провели углубление водоприемной камеры, а также восстановление ранее разрушенной земли огораживанием забора (Рис.10). Дно водоприемной камеры выстлали слоем гравия (Рис.11). В результате проведенной работы органолептические показатели воды улучшились. Рядом с родником установили вместе со школьниками табличку «Родник – источник жизни! Берегите его!».

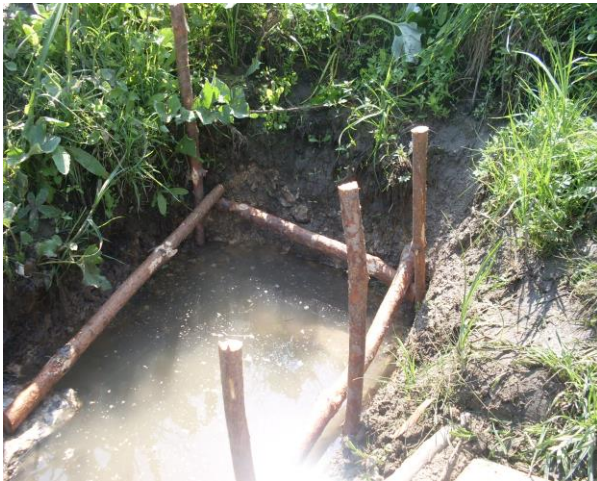
Рис.9.Огораживание забором места выхода воды

камеры, а также восстановление ранее разрушенной земли огораживанием забора. Дно водоприемной камеры выстлано слоем гравия. В результате проведенной работы органолептические показатели воды улучшились. Рядом с родником установили табличку «Родник – источник жизни! Берегите его!»

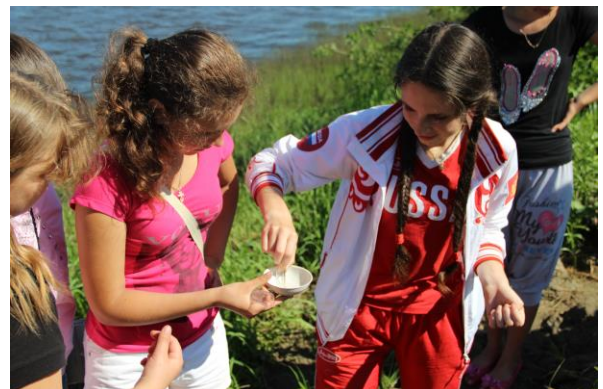
Большинство методов определения показателей качества воды являются химическими, т.к. позволяют определить содержание химических компонентов в составе воды, и основаны на химико-аналитических реакциях. Гидрохимические показатели отличаются от других тем, что их, во-первых, гораздо больше, чем остальных вместе взятых. Например, по действующим нормативам, только обязательному определению при санитарно-химическом контроле подлежат свыше 40 химических веществ (а существуют еще вещества, контролируемые выборочно). А во-вторых, на все определяемые химические вещества в воде установлены нормативы допустимого содержания – предельно допустимые концентрации (ПДК) (Рис.13).

Рис.12.Оценка гидрохимических показателей родников

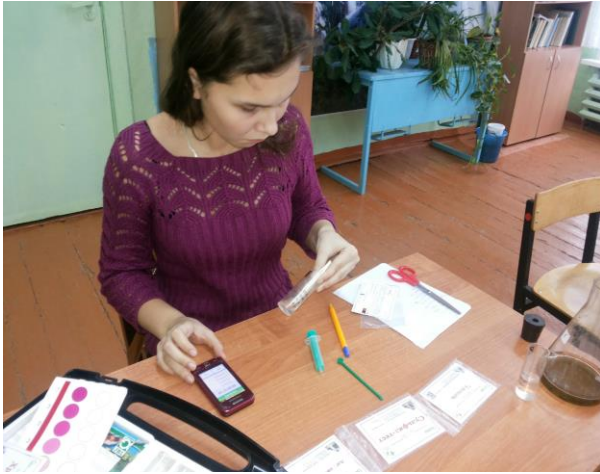
Для проведения гидрохимического анализа с помощью тест - лаборатории JBL взяла воду с двух родников 10 июня. 2017 г. (Рис.13).

Проведя гидрохимический анализ, выявила превышения ПДК по следующим показателям: нитритам: 0,25 при ПДК 0,1 мг/л, активному хлору: 10 при ПДК 0,3-1,2 мг/л в роднике «Садовый», хроматам: 10 при ПДК 0,5 мг/л, меди: 30 при ПДК 1 мг/л, никелю: 10 при ПДК 0,1 мг/л и сульфидам: 30 при ПДК 3 мг/л в обоих родниках. По мнению О.В. Корнеевца ВрИО начальника Департамента, Росприроднадзора по Приволжскому федеральному округу повышенное содержание меди, железа, общего и марганца характерно для водоемов региона, находящихся в заболоченной местности. (Ответ на обращение 19.12. 2017)

Рис.13.Гидрохимический анализ с помощью тест - лаборатории.

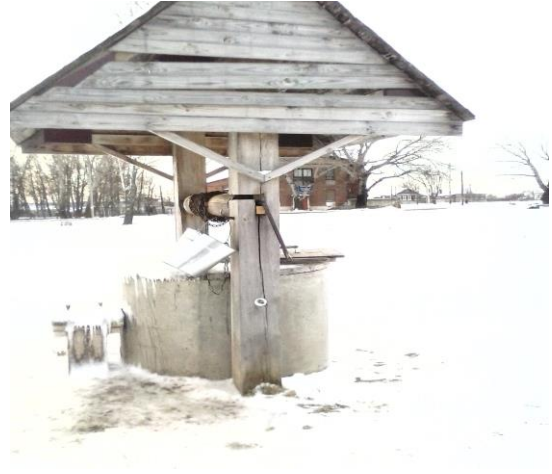
Одной из задач исследования является выявление влияния местоположения и гидрологического режима на качество воды в источниках. Решили провести анализ гидрохимического и органолептического состава воды в колодце, находящиеся в центральной части поселка (Рис.14). Он находится вдали от жилых строений на расстоянии 30-50 м. В ходе исследования выявила, что в 2017 году колодец отремонтировали и заменили деревянный сруб на бетонное кольцо. Жители закрывают колодец деревянной крышкой. В ходе исследования выявила, что вода находится на глубине более 7 м.

Провела и органолептический анализ и узнала, что вода не имеет осадка, запаха и при долгом хранении ее качество не ухудшается, вода остается такой же чистой и вкусной. Жители используют воду для питья и приготовления.

Рис.14.Колодец на Советской площади.

В результате сравнения увидела, что колодезная вода намного чище, чем родниковая. Все это объясняется тем, что в пойме реки родники всегда перекрываются половодьем и родниковая вода смешивается с внешними водами. Это и сказывается на качестве воды. А колодезная вода находится на большой глубине(7 м), и внешние воды, прежде, чем попадают в колодец, успевают отчиститься.

Сравнение гидрохимического состава воды в родниках и колодце показало, что в колодце отсутствуют следующие показатели: активный хлор, медь, никель и сульфиды. Превышение наблюдается только по хроматам, остальные показатели соответствуют норме. Вода в основном пригодна для питья, соответствует требованиям ГОСТа 17.1.3.03. Родниковая вода по гидрохимическому составу пригодна для питья только после кипячения. Провели разъяснительную беседу с жителями о том, что воду лучше употреблять после кипячения.
